«Danni da corrosione» Viareggio, il mancato controllo di Trenitalia

Ecco le carte con le quali la Procura di Lucca sta svolgendo gli incidenti probatori L'asse del carrello che si spezzò aveva «ruggine diffusa». Dubbi sulla revisione Gatx Se le Fs avessero rispettato le norme la lesione «avrebbe dovuto essere notata»

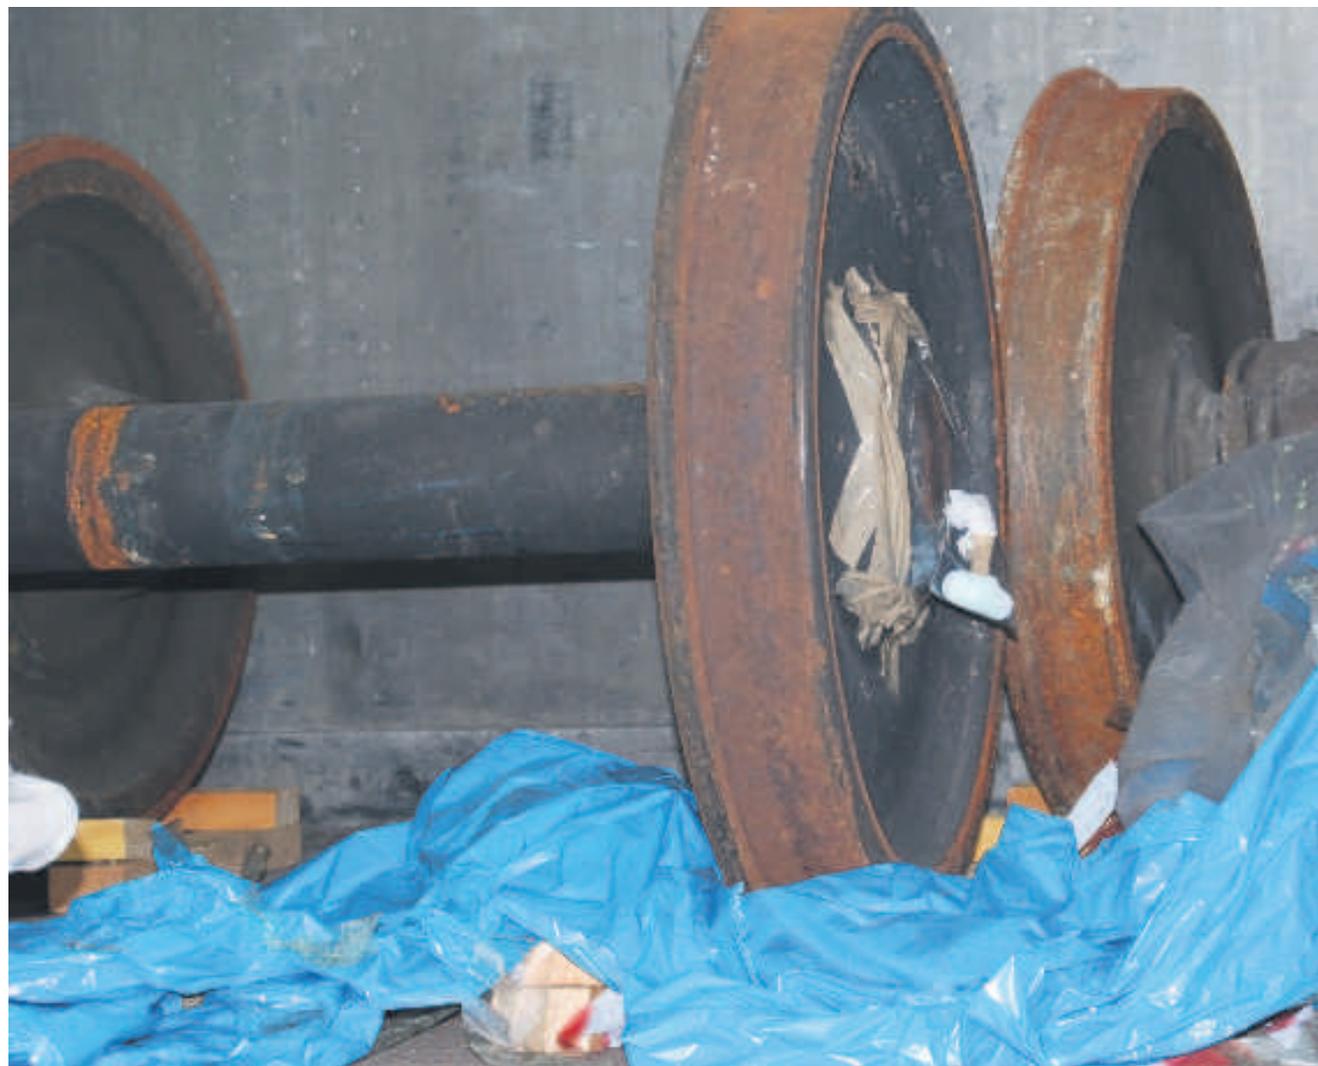
Spaccato L'asse del carrello, in gergo sala montata, privo della "boccola" pieno di «ruggine diffusa». Era stato revisionato 8 mesi prima
