Procedura di Cabotaggio Trenitalia doveva controllare tutto il carrello. Non lo fece

Rete nazionale «Per quattro anni e mezzo girò un carro privo di nulla osta»

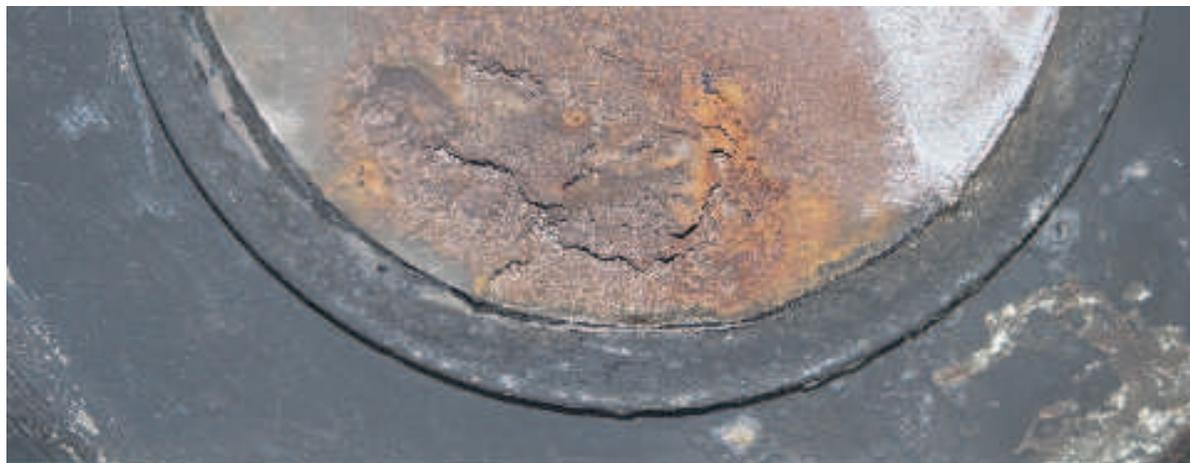
Il segno della frattura, il punto dove la «boccola» si è staccata del resto dell'asse. Anche questa piena di ruggine

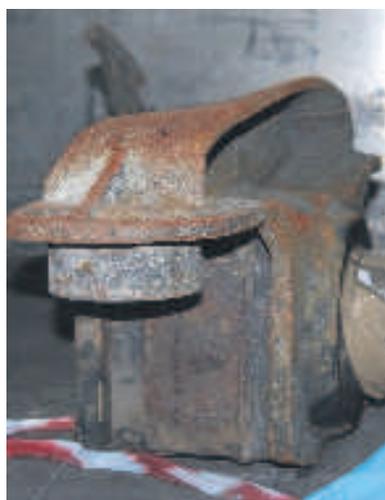
La «boccola» deformata

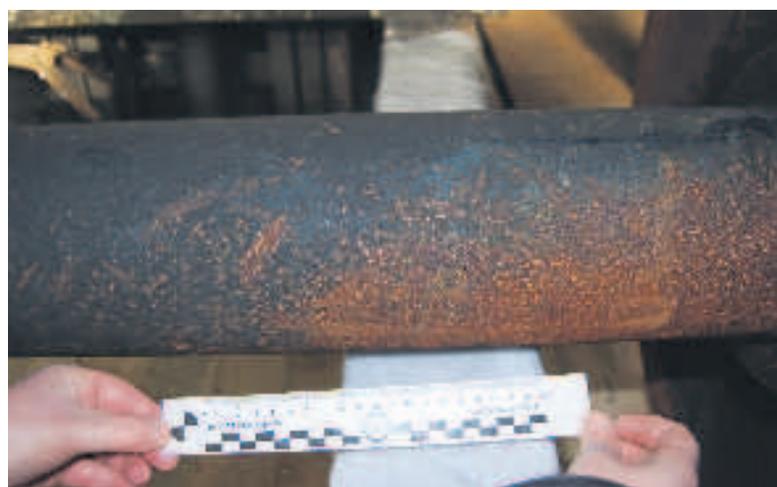
Un particolare dell'asse corroso

no, l'altro, il numero 98331, quello che cedette, schizzò invece lontano in una zona non investita dal fuoco. I magistrati lo trovarono impigliato nella rete di protezione di un serbatoio, situato di fianco al magazzino degli impianti elettrici, non compromesso dall'ondata di calore. Un colpo di fortuna. Perché i magistrati scoprono che l'asse collassato, aveva una vistosa coltre di ruggine e pochis-

sima vernice (vedi foto...). Al contrario dell'altro asse visibilmente verniciato e privo di ruggine nonostante fosse stato investito dall'esplosione e dal fuoco. Perché, quindi, l'asse collassato, revisionato da appena otto mesi, non era verniciato? E perché presentava, come ricorda Laurino, «della ruggine diffusa, sintomo di ossidazione progressa e non di danneggiamento causato» tanto da affermare «pacificamente che c'erano danni da corrosione»?
