**Dramma  
sui binari**Testimonianze  
e reazioni**Veglia di preghiera  
con il vescovo di Lucca**

# Il carro era nuovo, le ruote ferri vecchi e arrugginiti

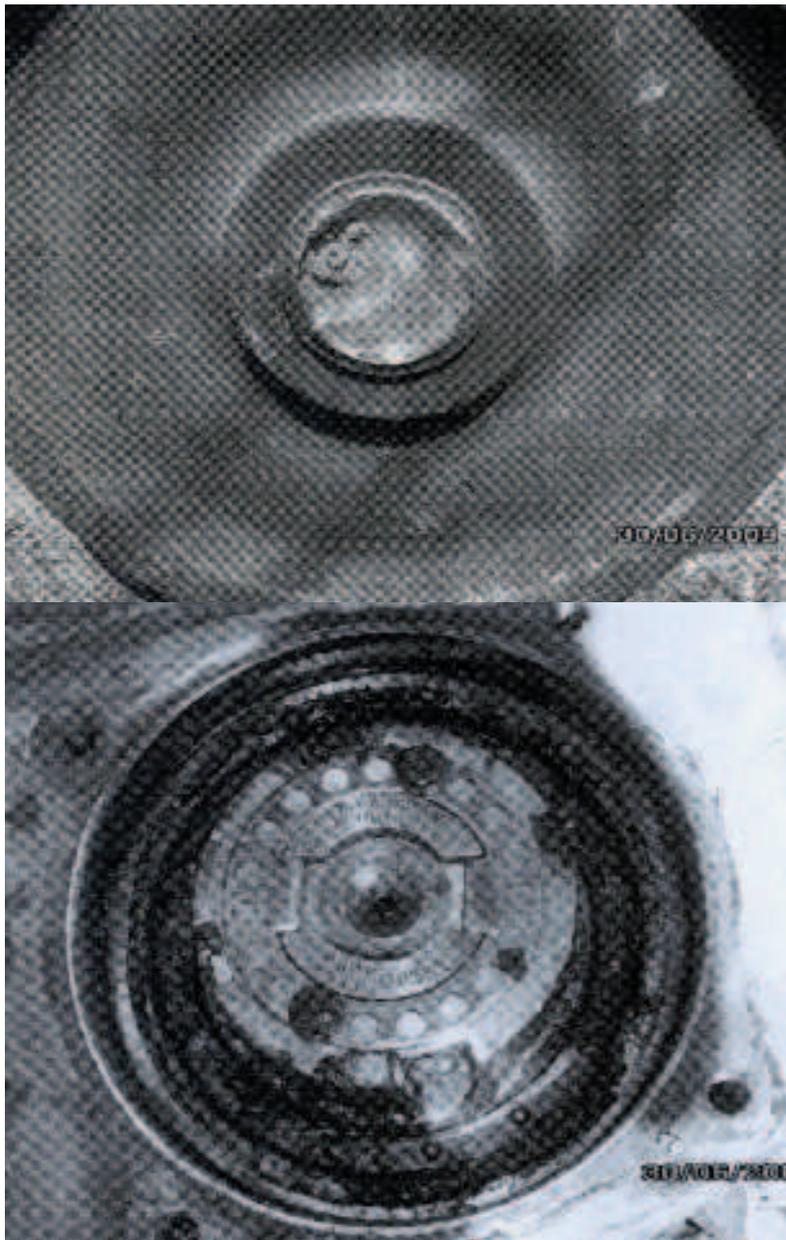
Foto Ansa

L'asse del carro cisterna che ha ceduto provocando la strage. C'erano tracce di ruggine

Il pezzo che ha ceduto (l'asse s'è tranciato nella parte che sporge dalla ruota detta «fusello» poco prima della «bocca» che consente all'asse stesso e alle ruote di girare) era rugginosa e parzialmente corrosa. «La sezione di rottura - ha riferito Matteoli alla Camera - ha evidenziato una «cricca» estesa (termine tecnico che individua una fenditura, ndr) estesa,

che ha portato la sezione esistente a ridursi notevolmente fino al totale cedimento. La superficie di rottura, poi, presenta un aspetto liscio con tracce di ruggine» - confermando quindi l'ipotesi di una lesione preesistente e quindi già parzialmente compromessa. L'ad di Ferrovie dello Stato, Mauro Moretti, ha insistito a sua volta su questo punto. «Si è spaccato un asse, ma non si è spaccato lì. Ha avuto una storia di fessurazioni progressive che in non so quanto tempo ha portato in quel momento ad avere una superficie resistente di lavoro pari a un terzo dell'intera superficie della sezione dell'asse».
