Ancora una sciagura dovuta alla mancanza di misure protettive

# Edile muore al primo giorno di lavoro sepolti da una frana in viale Somalia

Uno scavo di dieci metri senza alcun puntello - L'operaio era alla sommità della parete di terriccio che ha ceduto - Altri quattro che sostavano in basso si sono salvati in tempo - Le gravi responsabilità dell'impresa

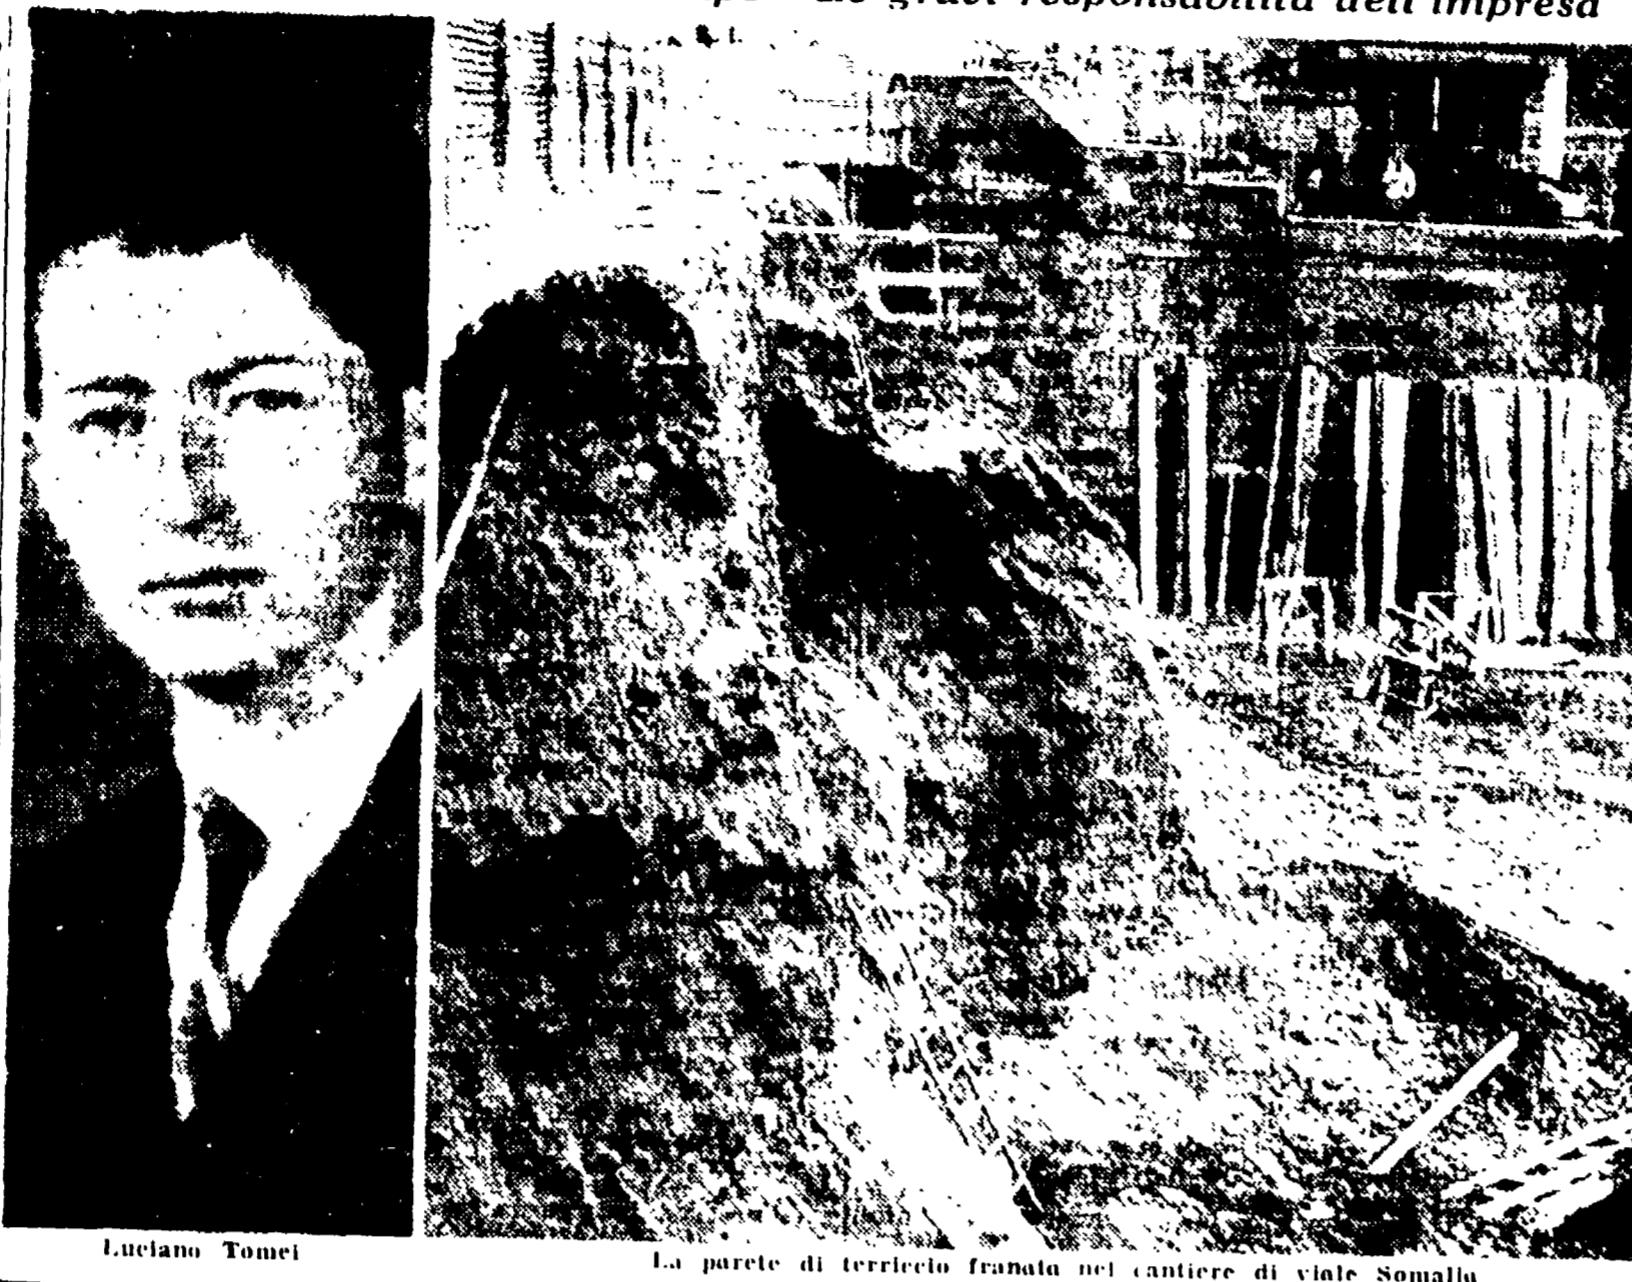
La parete di terriccio franata nel cantiere di viale Somalia

Si è subito parlato di tragedia fatale. E' risultato, infatti, che i cinque lavoratori all'intenso traffico di veicoli avevano già scavato per giorni senza protezione alcuna, hanno detto, risiedeva ad una alla base della parete alta dieci metri e lunga non meno di dieci metri. Pochi robusti chilometri per raggiungere il cantiere e tornare a casa. Per lui la giornata di lavoro, se avveniva, sarebbe stata, e qualche volta forse bastava, per impedire la nuova sciagura. L'elementare misura antifunzionale, oltraggiata, hanno cercato invadere che imposta dalla legge e dalle disposizioni tecniche dell'impresa.

Il regolamento per la prevenzione degli infortuni nelle costruzioni (legge del 17 luglio 1898 - decreto legge del 27 maggio 1900) all'articolo 1 prescrive: « Nei lavori di escavazione, devono adottarsi tutte le cautele richieste ad impedire i grossi scoscenimenti... Le pareti degli scavi, quando non siano assicurate con puntelli, sbadaccchiature e rivestimenti completi o parziali, a seconda della natura dei terreni e della profondità dello scavo devono avere una inclinazione adeguata alla natura dei terreni, che ne impedisca ogni scoscenimento... ».

Nel manuale tecnico redatto a cura dell'ENPI-INAIA, a proposito degli scavi generali, si leggono questi suggerimenti tecnici: « Se lo scavo si estende su tutta l'area su cui s'è sistemare contro le pareti (a meno che non si tratti di scavi in roccia) e a seconda della profondità, assisi e puntelli devono essere costituiti di legno solido e di buone dimensioni da consigliazione. Ogni tavola ed ogni elemento, sarà vincolata a gli altri ed ai travetti di sbadaccchiamento, con appioppi e legature solide... ».

Le precauzioni di cui sopra — continua il manuale — devono essere maggiori, quando il terreno su cui si opera è in parte o totalmente di riporto. In questo caso, l'operazione di scavo deve essere interrotta, dovrà farsi per sezioni, per evitare facili frammenti... Queste norme valgono anche in quei casi nel qual caso, non essendo la costruzione su terreno di riporto, essa si trovi però nelle immediate vicinanze del filo stradale, su cui vi sia il transito di veicoli... ».
